# Conservar y aprender de lo bien hecho

Una ejemplar actuación de restauración hidrológico-forestal es la realizada en la cuenca del arroyo (o torrente como lo denominó Blein, 1945) de Valdeauñón, en el término municipal de Tendilla (Guadalajara). En la actualidad el monte donde se ubica este cauce se denomina “Perímetro de Tendilla”, y tiene el número 315 del Catálogo de Montes de Utilidad Pública y el GU-1003 del Elenco. Su historia tiene origen en la gran inundación que afectó al casco urbano de Tendilla en 1915 (Fig. 1). Como consecuencia, se realizó un estudio de corrección hidrológica por parte de la cuarta división hidrológico-forestal en 1919, se declaró el monte de utilidad pública en 1921, se compraron los terrenos entre 1923 y 1925, y en este último año se iniciaron los trabajos de repoblación forestal, sobre eriales y olivares (Fig. 2).

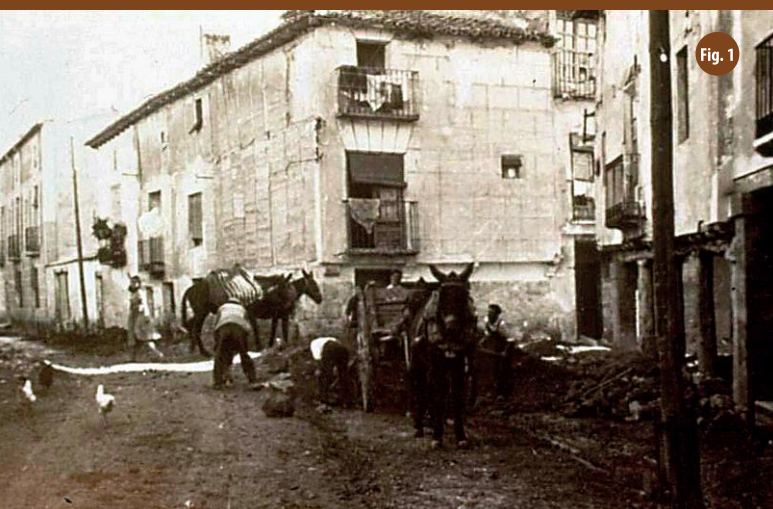
Fig. 1

**Fig. 1** - Retirada de los acarrees arrastrados por la riada en la calle principal de Tendilla. 1915.

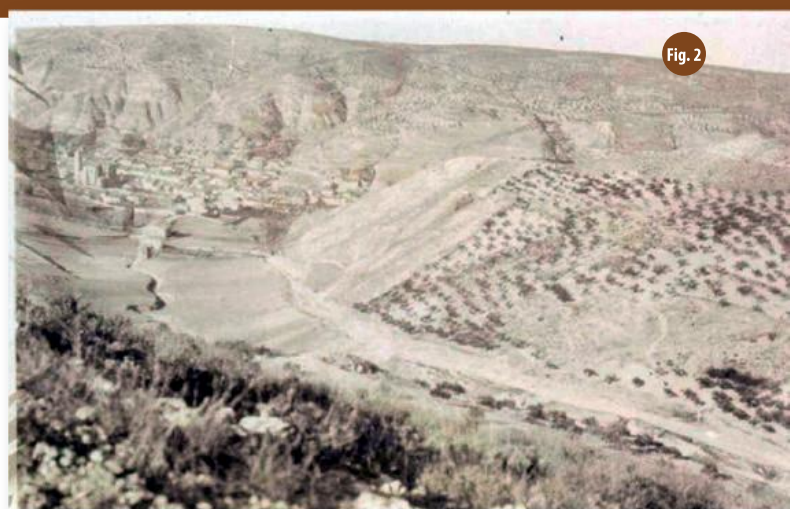
Fig. 2

**Fig. 2.** Panorámica de la cuenca de Valdeauñón, con el casco urbano de Tendilla al fondo. 1920. Se observa: la margen derecha dedicada al cultivo de olivar; el cauce divagante del torrente; y la ladera del fondo deforestada. (Archivo del Servicio de Montes de Guadalajara)

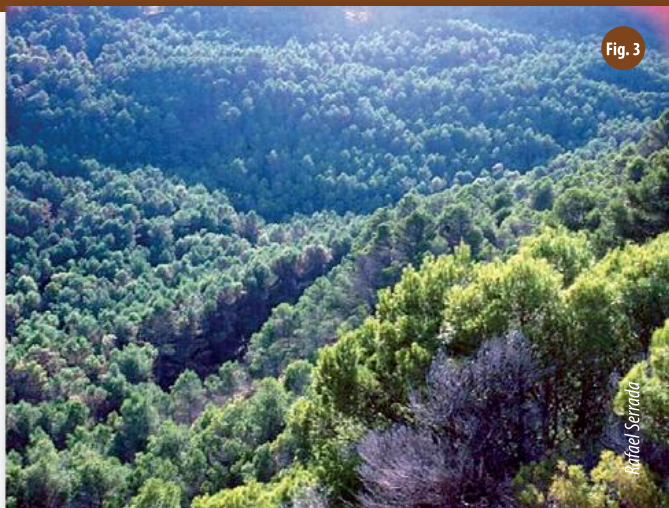
Fig. 3

A la izquierda: **Fig. 3.** Perímetro de Tendilla en 1990. La masa introducida alcanza espesura completa y cumple sus fines de corrección hidrológica con unos 60 años de edad

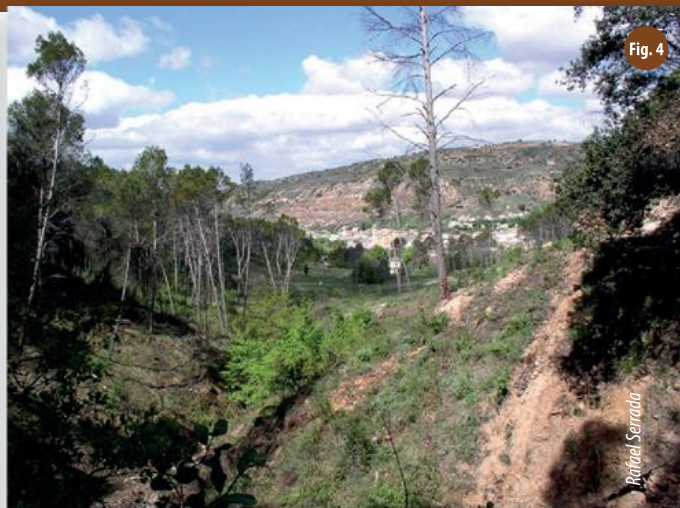
Fig. 4

A pesar de la utilidad del monte, y de haberse salvado del fuego durante cerca de 100 años, ha sufrido dos trastornos importantes: el ataque de *Sirococcus conigenus*, un hongo que ha acabado con los ejemplares de pino de mayor desarrollo, favorecido por un exceso de espesura no remediado a tiempo (Fig. 4); y la construcción de una impactante carretera en el año 2000, que lo ha dividido y ha alterado el régimen de circulación de caudales de escorrentía con efectos preocupantes en el futuro (Fig. 11).

A la derecha: **Fig. 4.** El exceso de espesura (manifestado por la esbeltez de los pies) y el ataque de *Sirococcus conigenus* provoca el decaimiento de la masa y la instalación de un subpiso de variada composición, a la edad de 80 años. 2004. Se observan, detrás del casco urbano de Tendilla, las laderas deforestadas de la margen derecha del río Pra, en el mismo estado que tenían en 1915 (véase Fig. 2)

caudales alterado por la carretera; realizar cortas de regeneración en las masas de pinar de ambas laderas, que han alcanzado la madurez; y tratar el rodal que ha sido afectado por la enfermedad antes citada. Por otra parte, en el conjunto de la cuenca del río Pra se han venido produciendo avenidas procedentes de zonas no reforestadas (Fig. 6 y 7). La solución a estos peligrosos eventos la demuestra el monte estudiado.

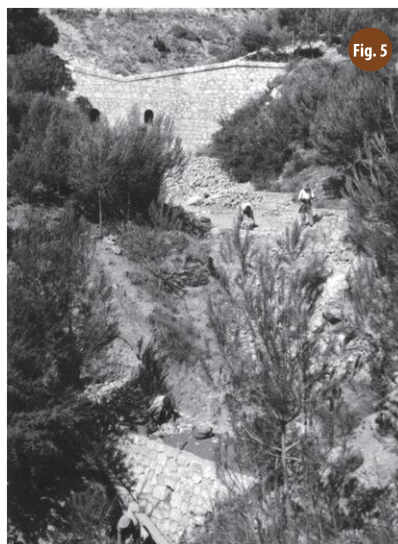
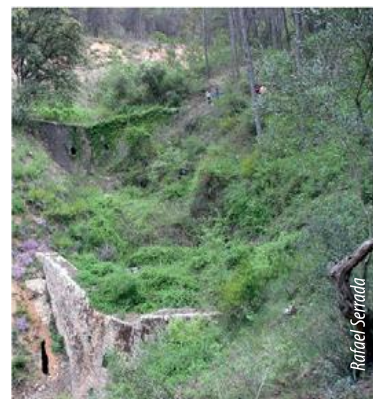
Fig. 5

**Fig. 5.** Uno de los mayores diques transversales de regulación en el barranco de Valdeauñón. A su pie otro realizado para la rectificación del eje hidráulico, para evitar socavamiento en ladera izquierda. Izda.: construcción en 1943 (Fototeca Forestal). Dcha.: situación en 2004

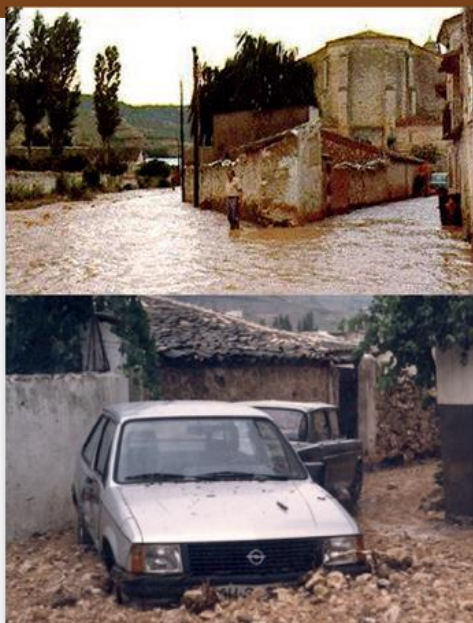
Se han seguido produciendo inundaciones en el casco urbano de Tendilla, pero su origen son los arroyos de la margen derecha del río Pra (Fig. 6 y 7), y no el arroyo de Valdeauñón, como ocurrió en 1915. La mortalidad de parte de la masa de pino carrasco ha dado paso a un subpiso formado por quejigo, encina y el propio pino, por regeneración natural.

**Fig. 6.** Retirada de los acarreo arrastrados por una riada procedente de las cuencas deforestadas de los arroyos de la margen derecha del río Pra en la calle principal de Tendilla. 1971

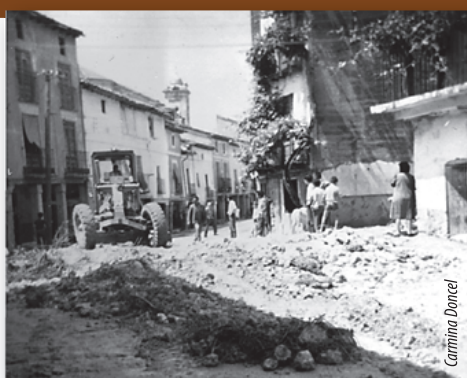
**Fig. 7.** Efectos de la riada del 25 de julio de 1987, provocada por los arroyos de la margen derecha del río Pra, con cuencas deforestadas

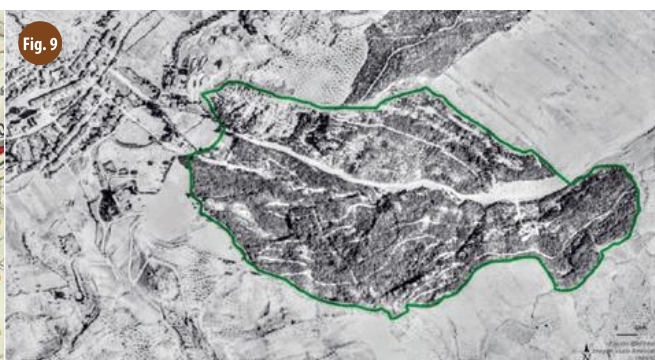
**Fig. 9.** Ortofoto de 1946 (vuelo americano). Se observan las sendas que recorren las laderas y el desarrollo de la repoblación de 20 años en los mejores suelos (IGN).

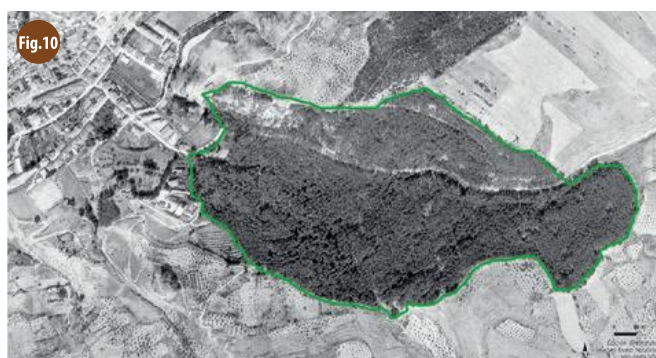
**Fig. 10.** Ortofoto de 1980-1986. Se observa una espesura completa en la repoblación con unos 55 años de edad. Se corresponde con el estado de la foto 2 (IGN).

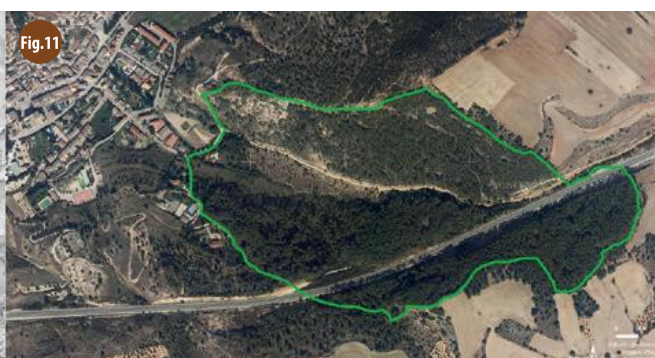
**Foto 11.** Ortofoto de 2018 (PNOA). En la zona central del monte se observa un triángulo donde la masa ha muerto (véase Fig. 4). La variante de Tendilla parte el monte en dos, lo que se podría haber evitado con facilidad (IGN).
