# Un guiño a la biodiversidad. Desmantelamiento de la presa de La Alberca en Cenicientos (Madrid)

El arroyo de La Huerta de las Ánimas fue represado en los años setenta para resolver el abastecimiento de agua al pueblo de Cenicientos. Las obras de construcción de la presa de La Alberca nunca llegaron a completarse, permaneciendo sin utilidad alguna y sin mantenimiento hasta que una anomalía grave en su cimentación obligó a su desmantelamiento en el año 2020.

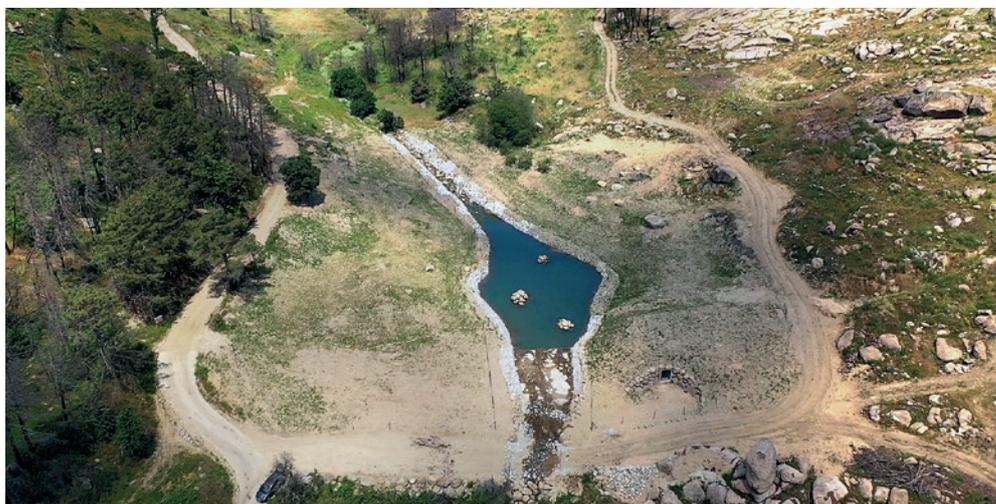
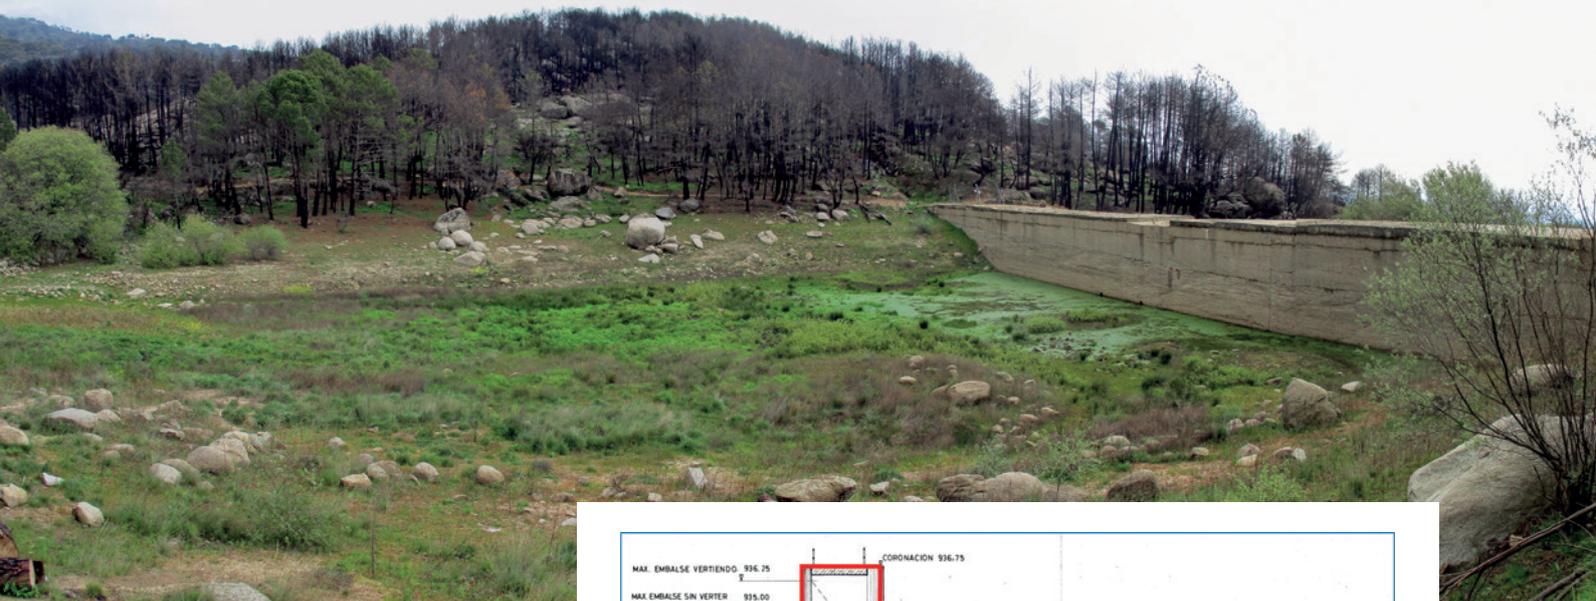
Antes de las obras

Se trataba de una infraestructura con una altura cercana a los 12 m, con una coronación de 6,3 m de an-

cho y 96 m de longitud. El cuerpo de la presa contaba con un volumen de hormigón en masa de aproximadamente 4.000 m<sup>3</sup>.

La presa estaba dotada de una galería horizontal a lo largo de toda su longitud, con acceso desde su margen derecha.

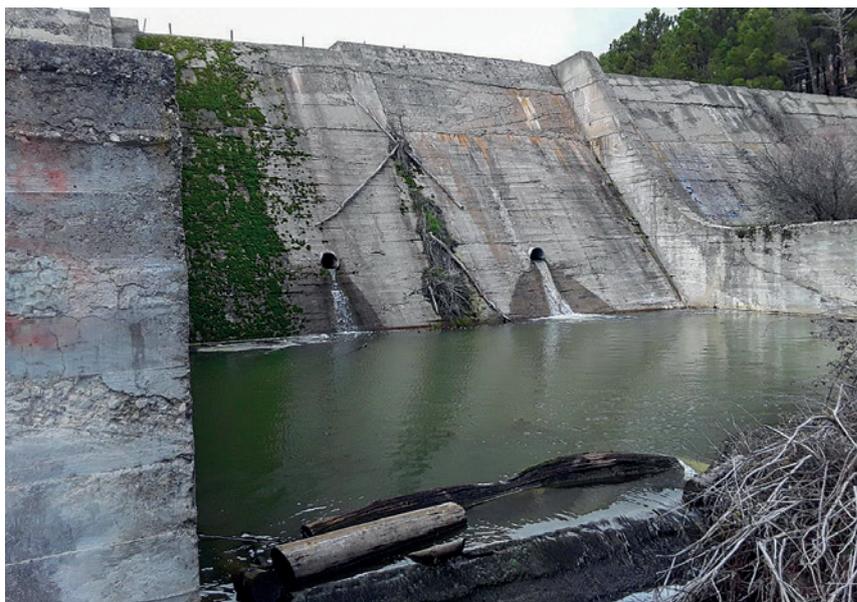
*Apertura de desagües de fondo*

Canal de Isabel II adoptó lo establecido por el organismo de cuenca, abriendo de forma indefinida los desagües de fondo para provocar el vaciado permanente del embalse y limitar los accesos a la instalación.

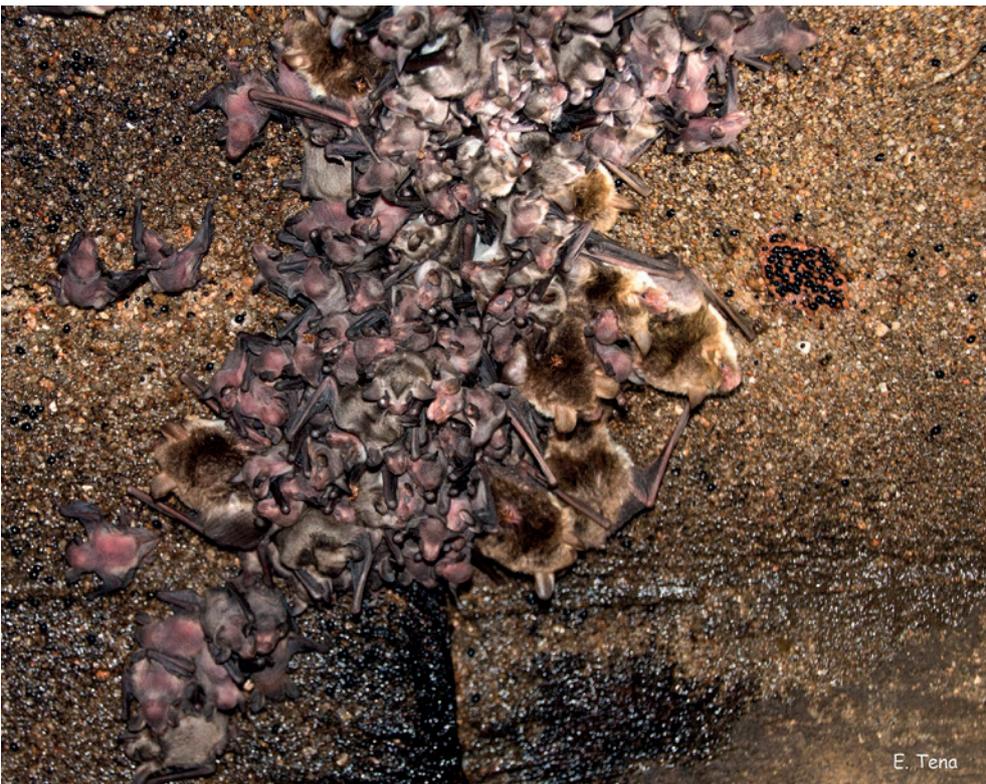
Grupo de crías y adultos de *Myotis escalerae*

Desde los inicios del proyecto, Canal de Isabel II tuvo conocimiento de que la galería de la presa constituía un espacio de gran importancia para la nidificación de varias especies de murciélagos protegidos.

Según la Asociación Española para la Conservación y el Estudio de los Murciélagos (SECEMU), esta galería constituía el segundo refugio más

importante de murciélago ratonero gris (*Myotis escalerae*) en toda el área de distribución de esta especie. En el año 2016 se realizó el último censo y se contabilizaron 871 individuos reproductores.

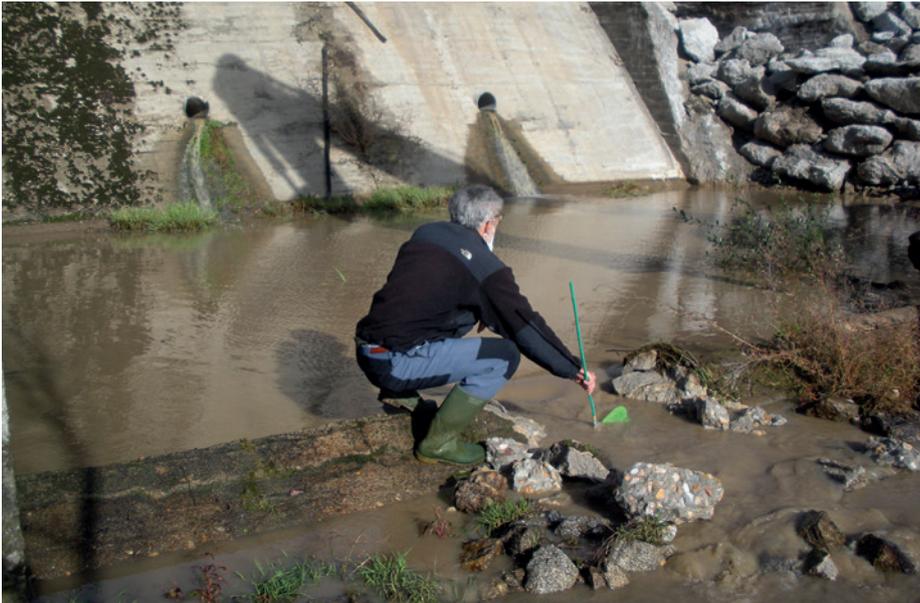
Traslación de anfibios

A continuación se translocaron a una charca de la misma cuenca del arroyo los anfibios existentes en el vaso de la presa con la participación de la Asociación Española de Herpetología, técnicos de la Consejería y agentes forestales.

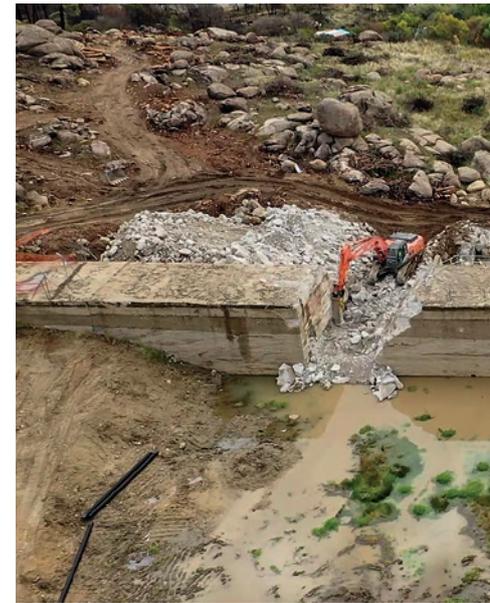
Brecha en el cuerpo de presa

Debido a la presencia de surgencias laterales en el embalse, fue necesario abrir una brecha en el cuerpo

de presa para favorecer la evacuación del agua. Ello permitió también independizar la parte de presa a mantener de la parte a demoler mediante la voladura.

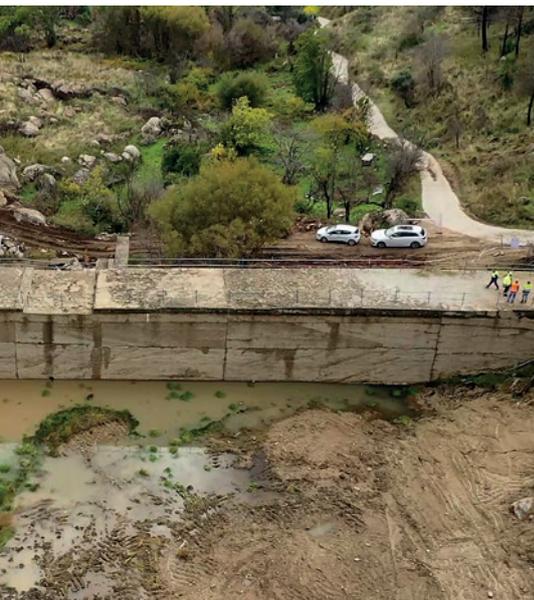
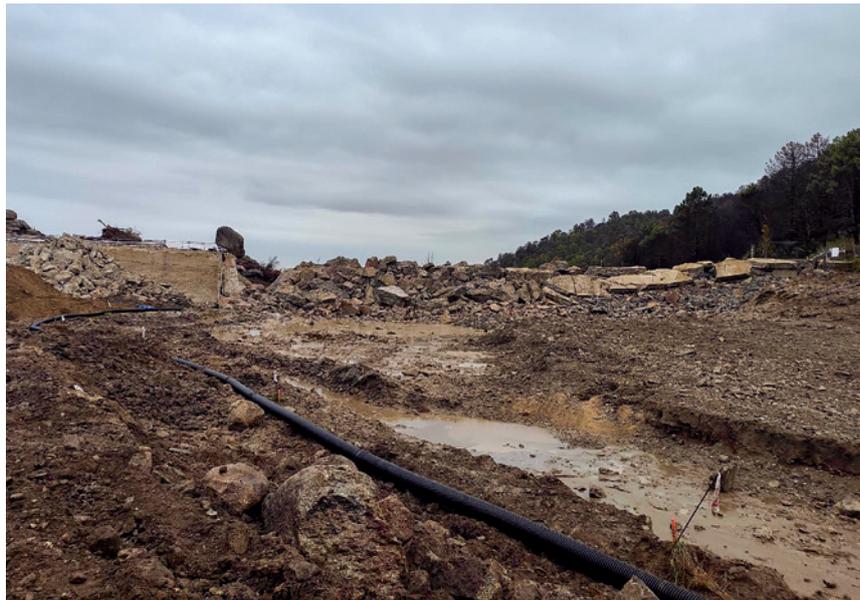
Tras la voladura

La voladura se diseñó para garantizar la seguridad de las viviendas existentes aguas abajo de la presa, de forma que la salida de la explosión se produjese hacia el lado opuesto.

El día 4 de noviembre de 2020 se realizó la voladura del cuerpo de presa.

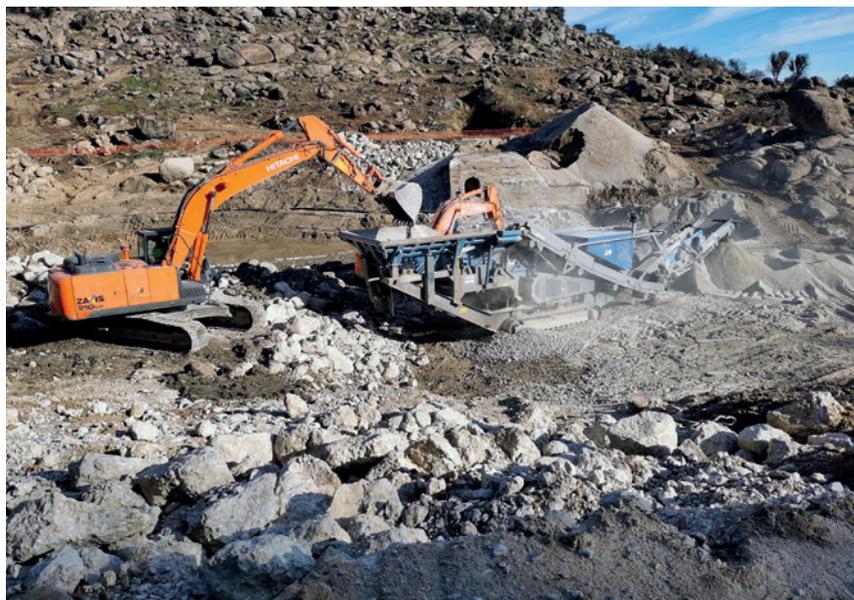
Tratamiento del hormigón

Alternativamente se analizó la opción de valorización de los residuos mediante el molido del hormigón hasta convertirlo en zahorra de calidad suficiente para su uso en la rehabilitación de los caminos municipales. Esta alternativa se consideró como la más adecuada, tanto desde un punto de vista ambiental como económico.

Como se había previsto, tras el molido, el material resultante se utilizó para la rehabilitación de la vía pecuaria Camino Real en casi 5 km y del camino Rincones en 900 m, mediante la extensión y compactación de una capa de material de unos 15 cm de espesor.

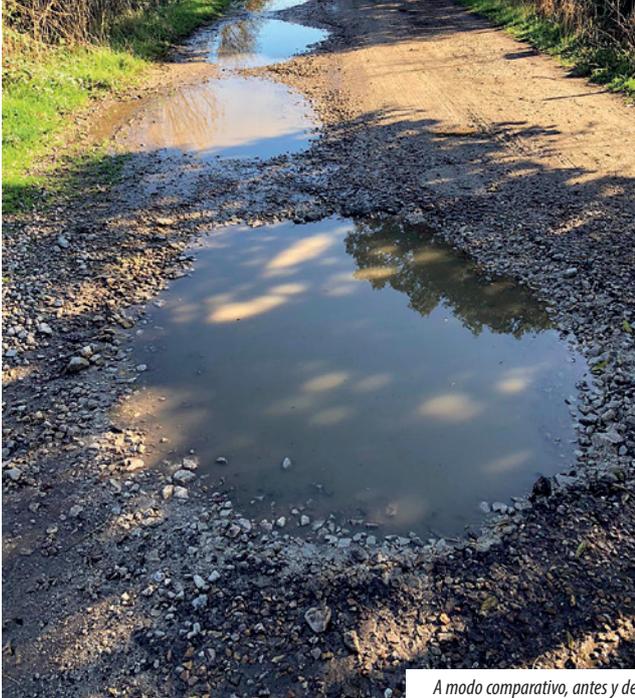
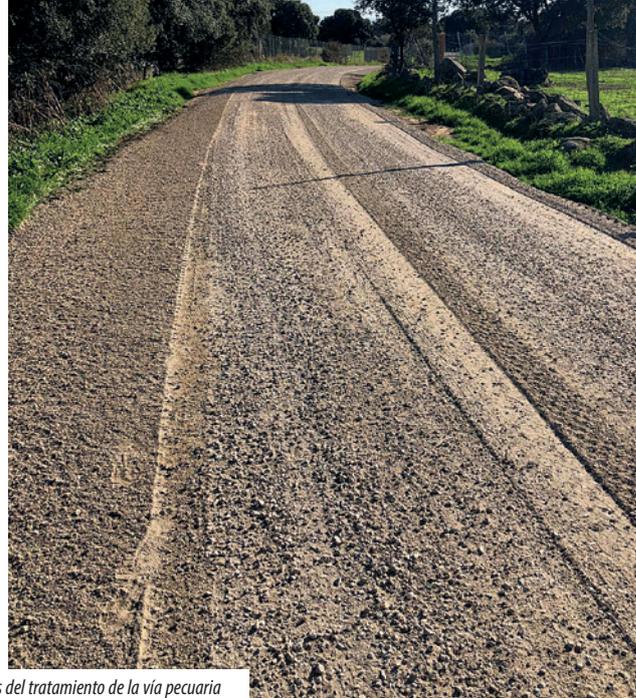
A modo comparativo, antes y después del tratamiento de la vía pecuaria

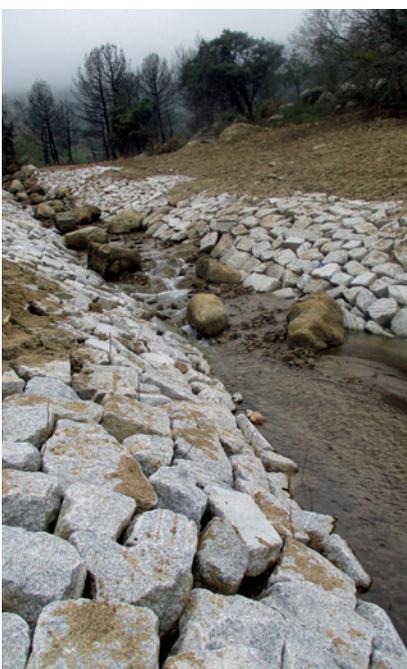
Transición entre el arroyo y la charca

Para evitar erosiones en la zona de transición entre el arroyo y la charca se ha colocado escollera natural escalonada a modo de cascada, que provoca la retención de los arrastres más gruesos y la disipación de la energía de la corriente.

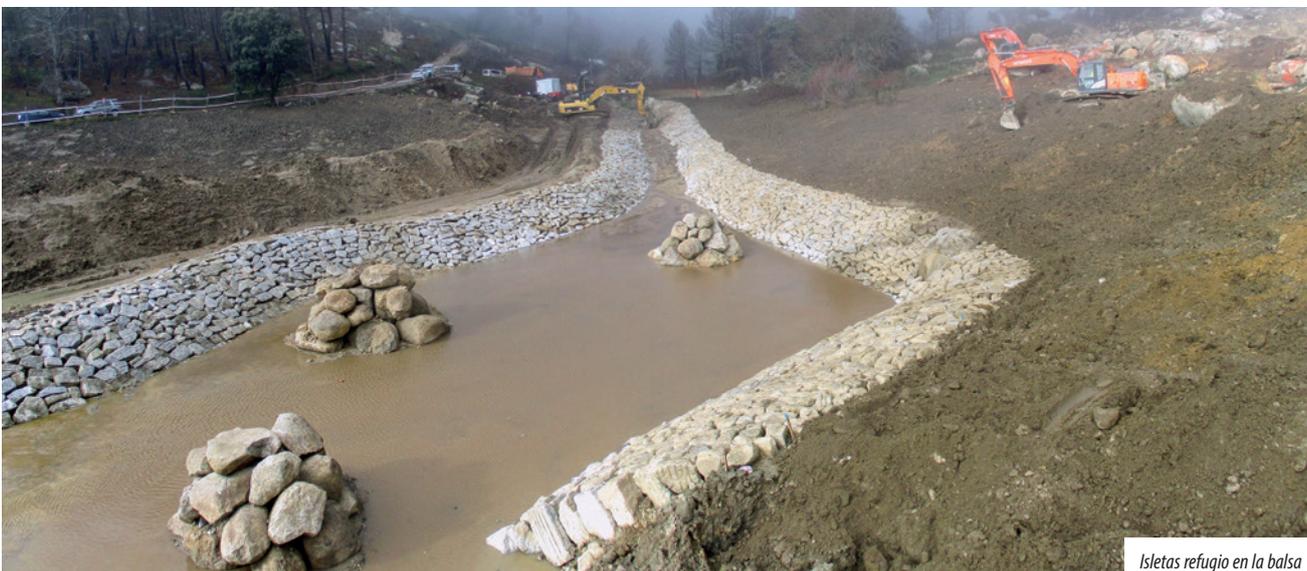
En el centro de la charca se han dispuesto tres isletas con piedras del entorno de diverso tamaño que sirven de refugio para los anfibios.

Isletas refugio en la balsa

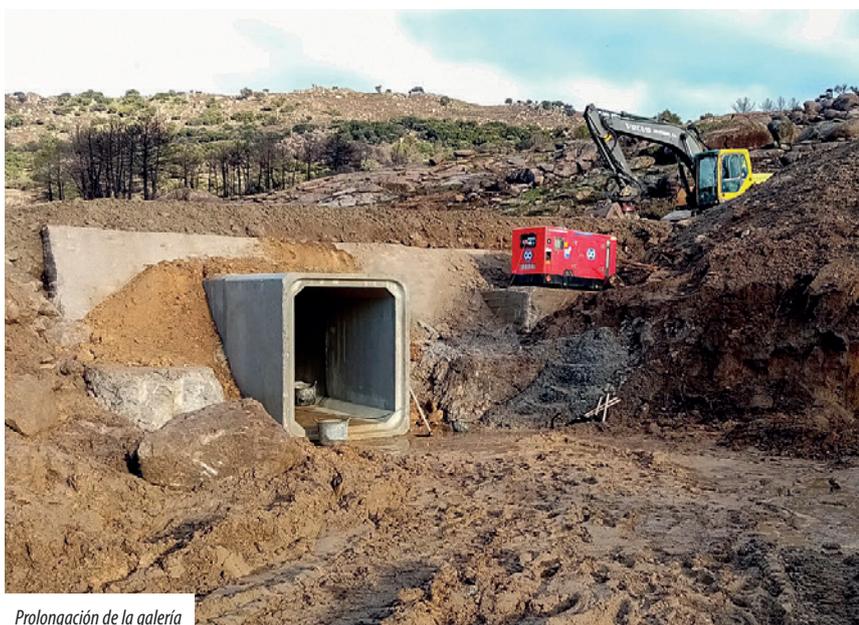
Prolongación de la galería

Se diseñó un nuevo acceso con características similares al original, perforando el cuerpo de presa a lo largo de 7 m de longitud, 2 m de altura y 1,5 m de anchura, colocando marcos prefabricados de hormigón hasta conseguir un túnel visitable de unos 10 m de longitud.

Se realizó la perforación en el cuerpo de presa para comunicar la galería existente con el exterior. El picado se

ejecutó con cierta dificultad por las escasas dimensiones del hueco y por la resistencia del material.

Sobre el cuerpo de presa que se mantuvo, se demolió su parte superior, garantizando siempre la estabilidad estructural de la galería y también las condiciones de humedad y temperatura propicias para la nidificación de los murciélagos, pero tratando de minimizar en lo posible su volumen, con afán de facilitar su integración en el entorno y disminuir el impacto visual final.

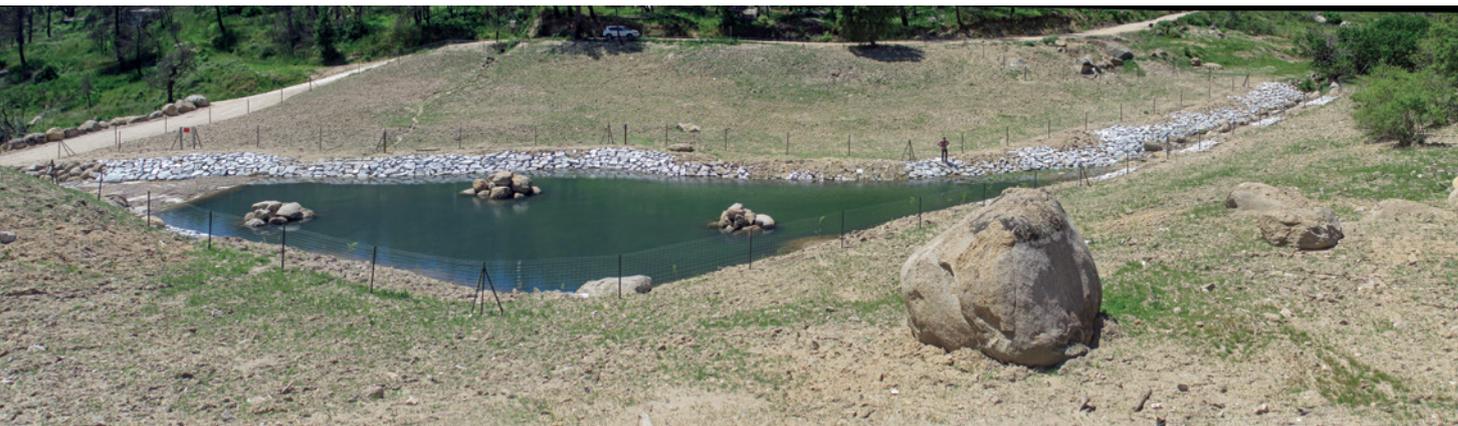
Charca desde la margen izquierda

El perímetro de la charca se formó con un talud de escollera con pendiente suave, en torno a 2H: 1V, para facilitar el acceso de los anfibios al interior de la balsa y el arraigo de la vegetación en sus orillas. Para ello se proyectó la utilización de escollera granítica de préstamo, tratando de evitar los bloques de hormigón resultantes de la voladura por si pudieran provocar alguna alteración en el pH del agua y, en consecuencia, alguna afección a los anfibios.

Para encajar una charca de estas características en el perfil longitudinal del arroyo fue obligado diseñar el tramo de cauce aguas arriba con una pendiente ligeramente superior a la natural.

Las condiciones naturales de este arroyo implican que gran parte de los años llegue a secarse durante los estíos, por lo que la nueva charca también podrá quedar completamente seca. Ello no supone ningún obstáculo para el desarrollo de los anfibios, ya que la mayoría de las especies de anfibios solo necesitan el agua para su reproduc-

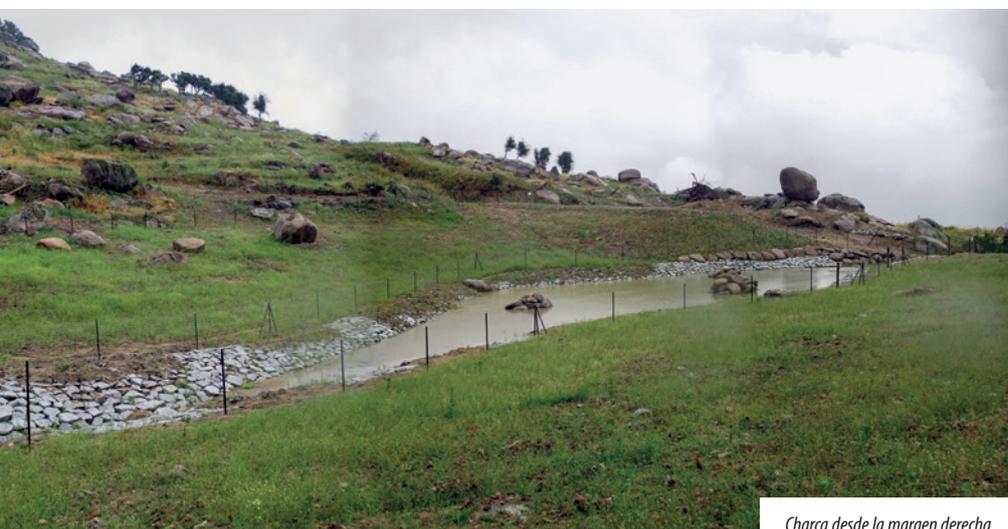
Charca desde la margen derecha

Las plantaciones han tenido un comportamiento muy dispar según especies. Un verano con nulas precipitaciones hasta primeros de septiembre ha pasado factura a las plantas más alejadas de la charca, con la salvedad de los pinos (*Pinus pinaster*), más sufridos que las demás. En cambio, las que han podido llevar sus raíces hasta el agua no solo han sobrevivido, sino

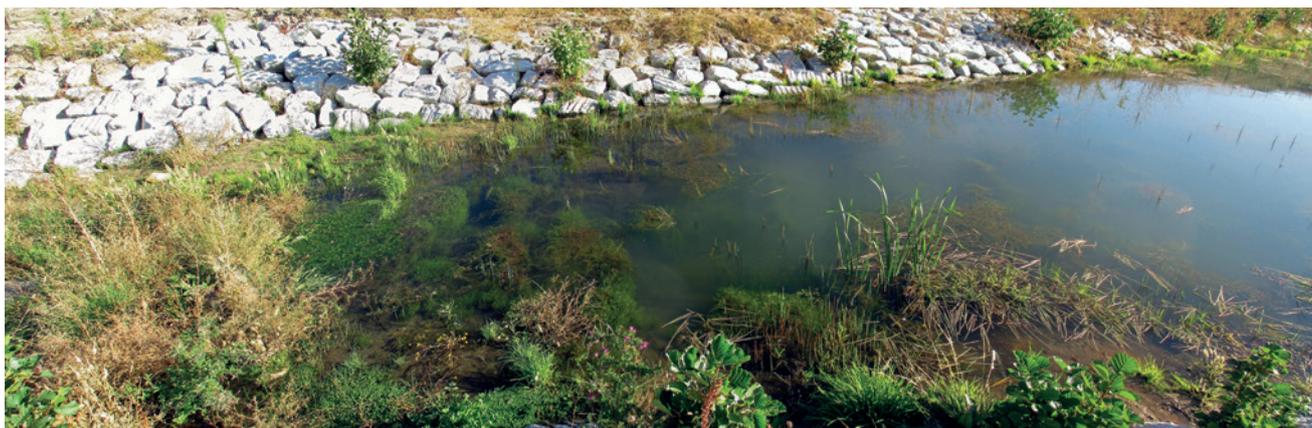
Vegetación palustre en los sedimentos

Especial mención merecen las plantas palustres que se han afincado de forma natural en los depósitos de sedimentos que la erosión ha ido aportando en la cola de la charca, pero en el resto de esta, otras plantas acuáticas flotantes colonizan las aguas.
