# Conservar y aprender de lo bien hecho

Una ejemplar actuación de restauración hidrológico-forestal es la realizada en la cuenca del arroyo (o torrente como lo denominó Blein, 1945) de Valdeauñón, en el término municipal de Tendilla (Guadalajara). En la actualidad el monte donde se ubica este cauce se denomina “Perímetro de Tendilla”, y tiene el número 315 del Catálogo de Montes de Utilidad Pública y el GU-1003 del Elenco. Su historia tiene origen en la gran inundación que afectó al casco urbano de Tendilla en 1915 (Fig. 1). Como consecuencia, se realizó un estudio de corrección hidrológica por parte de la cuarta división hidrológico-forestal en 1919, se declaró el monte de utilidad pública en 1921, se compraron los terrenos entre 1923 y 1925, y en este último año se iniciaron los trabajos de repoblación forestal, sobre eriales y olivares (Fig. 2).

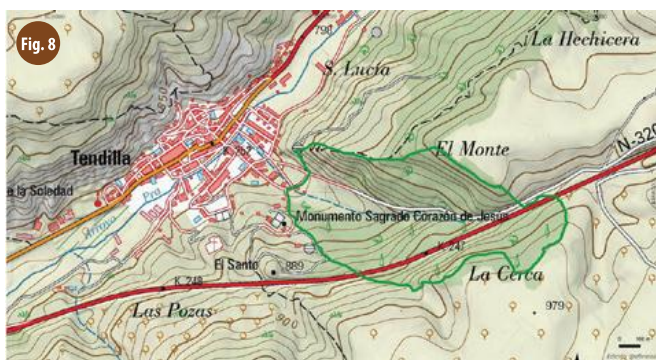
A pesar de la utilidad del monte, y de haberse salvado del fuego durante cerca de 100 años, ha sufrido dos trastornos importantes: el ataque de *Sirococcus conigenus*, un hongo que ha acabado con los ejemplares de pino de mayor desarrollo, favorecido por un exceso de espesura no remediado a tiempo (Fig. 4); y la construcción de una impactante carretera en el año 2000, que lo ha dividido y ha alterado el régimen de circulación de caudales de escorrentía con efectos preocupantes en el futuro (Fig. 11).

**Foto 11.** Ortofoto de 2018 (PNOA). En la zona central del monte se observa un triángulo donde la masa ha muerto (véase Fig. 4). La variante de Tendilla parte el monte en dos, lo que se podría haber evitado con facilidad (IGN).
